جغرافیا و توسعه شماره ۲۱ بهار ۱۳۹۰

## بررسی کیفیت کالبدی و کارکردی مبادی ورودی شهری نمونه‌ی مورد مطالعه: شهر بابلسر

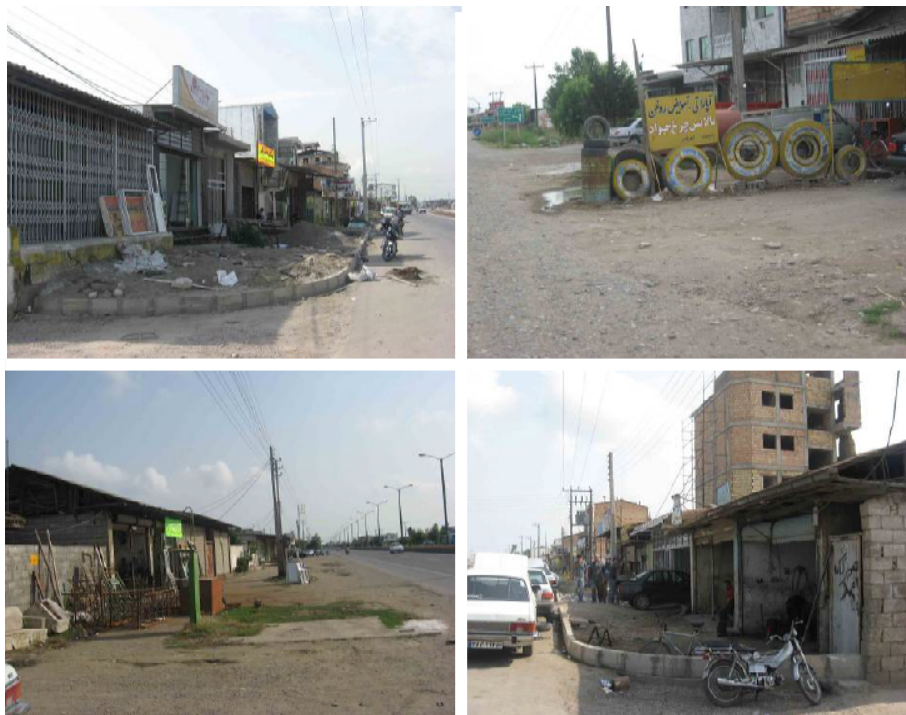
شکل ۲: استقرار کاربری‌های ناسازگار در جوار مبادی ورودی شهر بابلسر

– کاربری‌های ناسازگار (پورمحمدی، ۱۳۸۲؛ بحرینی، ۱۳۷۷) شامل آن‌دسته از کاربری‌هایی است که به لحاظ عملکردی بر کیفیت مسیر ورودی اثرات نامطلوب برجای می‌گذارند. برخی از کاربری‌های واقع در مسیر مورد مطالعه به لحاظ ماهیت به عنوان کاربری‌های مجاز در مبادی ورودی مطرح‌اند اما به دلیل بهره‌برداری نامناسب و بدون کنترل ماهیت عملکردی آنها باعث آشفته‌گی و ناهنجاری در منظر مسیر ورودی شهر می‌شود که عبارتند از: صافکاری، تعمیرگاه اتومبیل، جوشکاری، آپاراتی.

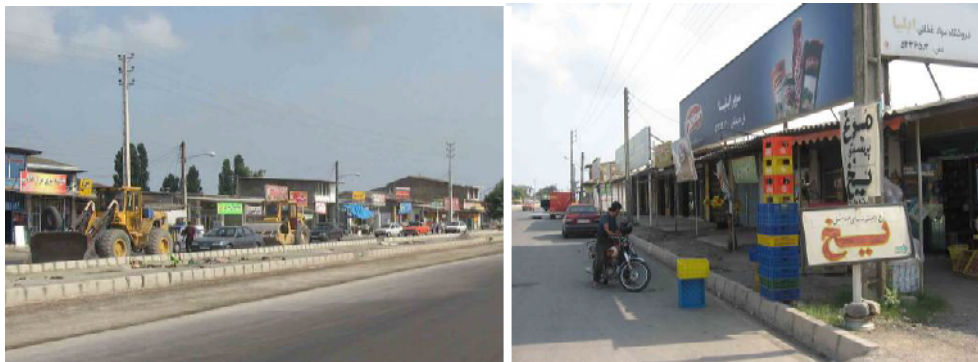
عکس ۲: آشفتگی بصری ناشی از تنوع بدون قاعده تابلوهای تجاری در مبادی ورودی شهر بابلسر

مبادی ورودی بابلسر به لحاظ تعداد، تنوع، محل قرارگیری و طرح تابلوهای راهنمای شهری دچار کمبود است و یکی از نقاط ضعف آن محسوب می‌شود. در واقع از این حیث مبادی ورودی شهر نمی‌تواند به شکل مؤثر تازه‌واردان را به بخش‌های اصلی شهر هدایت کند. اگر مبادی ورودی مورد مطالعه در زمینه کمیّت و کیفیت تابلوهای راهنمای شهری دچار کمبود است اما در زمینه تابلوهای تجاری و خدماتی به دلیل کثرت و تنوع، دچار آشفتگی و تراکم بیش از حد است. عدم وجود الگو و طرح منسجم و معنی‌دار، ابعاد متفاوت، عدم رعایت ارتفاع، فاصله و پیش‌آمدگی‌ها، عدم رعایت حریم‌ها، استفاده از تنوعی از قلم، رنگ‌ها و نورپردازی‌ها در زمینه تابلوهای تجاری و خدماتی باعث شده‌اند تا یکی از عوامل مؤثر بر بروز آشفتگی و ناهنجاری بصری در طول مسیر محسوب شوند. این امر کیفیت بصری و زیبایی شناسی مسیر مذکور را تحت تأثیر منفی قرار داده است. طبق یافته‌ها وضعیت تابلوهای تجاری در بخش یک و دو نامطلوب‌تر از بخش سه مبادی ورودی شهر بابلسر می‌باشد (جدول ۴).
